**Série Pós-Graduação**  
**Volume 8**

# **CERÂMICAS EM FAIANÇA EXISTENTES NOS CASARÕES DO CENTRO HISTÓRICO DE PELOTAS, RS**

**Keli Cristina Scolari**

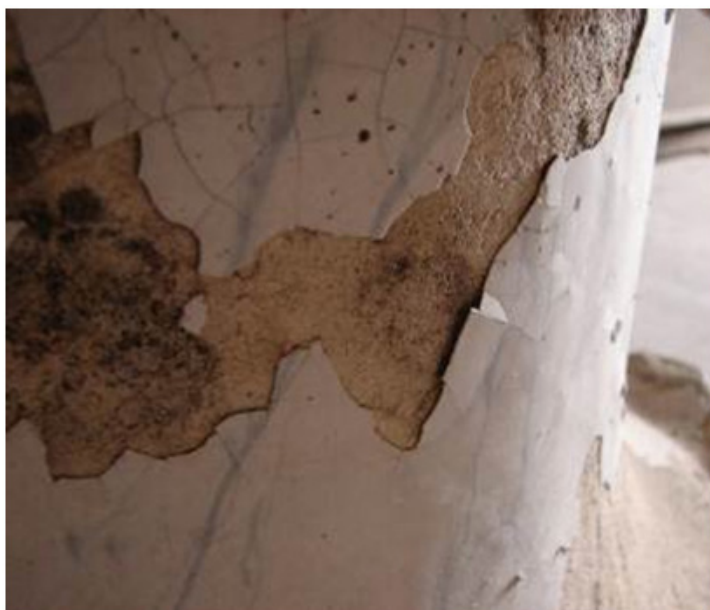
O estado de conservação das peças cerâmicas em faiança existentes nos Casarões, registradas nas fichas catalográficas, mostrou que as mesmas estavam em péssimo estado de conservação, apresentando os seguintes danos: alterações por abrasão, destacamento ou descolamento do revestimento (Figura 73), empolamento do vidrado ou esmalte, esbeaçadelas, estalado, fissuras (superficiais e da chacota), fraturas, manchas, presenças de microrganismos e sujidades generalizadas.

Figura 73 – Descolamento do revestimento no vaso nº 3.

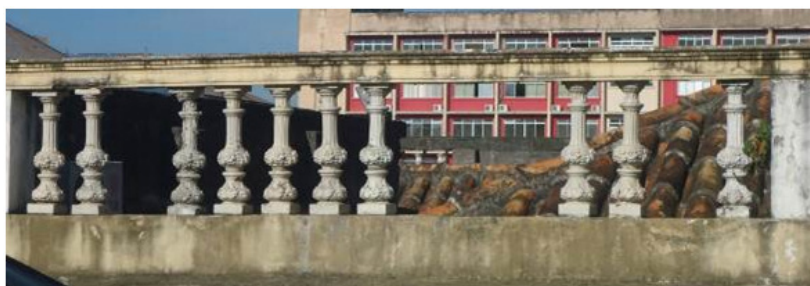
Ao longo do desenvolvimento do trabalho, período de 2010 a 2012, as peças cerâmicas dos casarões Barão de São Luís e Conselheiro Maciel foram restauradas e sua condição foi registrada nas fichas catalográficas elaboradas para o desenvolvimento da pesquisa. Já nas peças cerâmicas (balaústres) do casarão Barão de Butuí, que foram restauradas no ano de 2003, foram identificadas patologias resultantes da falta de manutenção, descritas como: sujidade generalizada, microrganismos (fungos), fissuras, crescimento de plantas de pequeno porte e subtração de alguns ornatos cerâmicos (Figura 74).

Figura 74 – Detalhe da platibanda do Casarão do Barão de Butuí, estão faltando alguns balaústres.

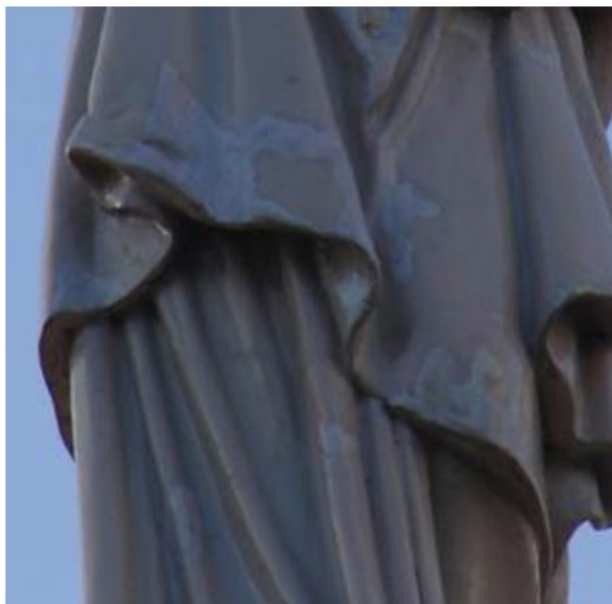
Figura 75 – Intervenção de restauro com alteração de cor, detalhe da escultura  
Agricultura.

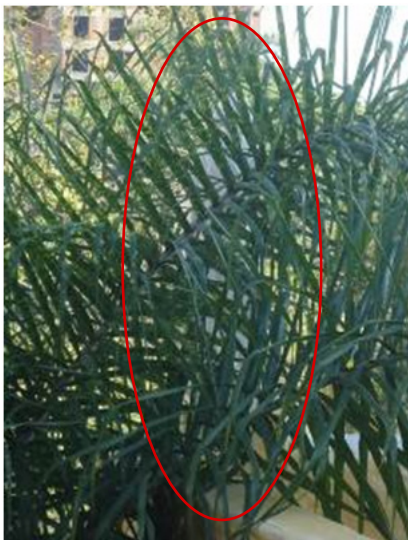
Figura 76 – Degradação da escultura Comércio devido à presença do coqueiro.

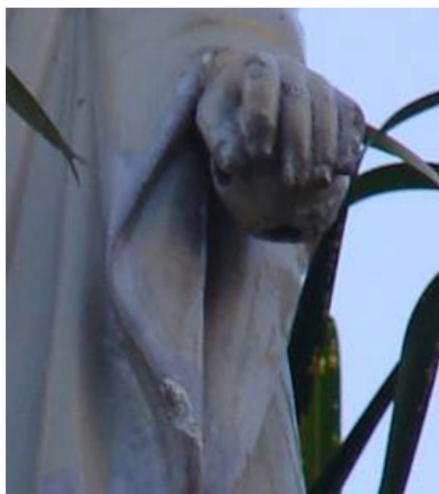
degradação dos dedos da escultura Indústria (Figura 77).

Figura 77 – Degradação dos dedos da escultura Indústria devido à presença das folhas do coqueiro.
